MAT: SOLICITUD RECONOCIMIENTO
HUMEDAL URBANO PRICE,
HUALPEN.
HUALPEN,

En relación a lo anterior, se adjuntan los antecedentes requeridos según el reglamento de la Ley, para el reconocimiento como Humedal Urbano, del Humedal Price, el que tiene una superficie total de 27 hectáreas.

EXPEDIENTE HUMEDAL PRICE

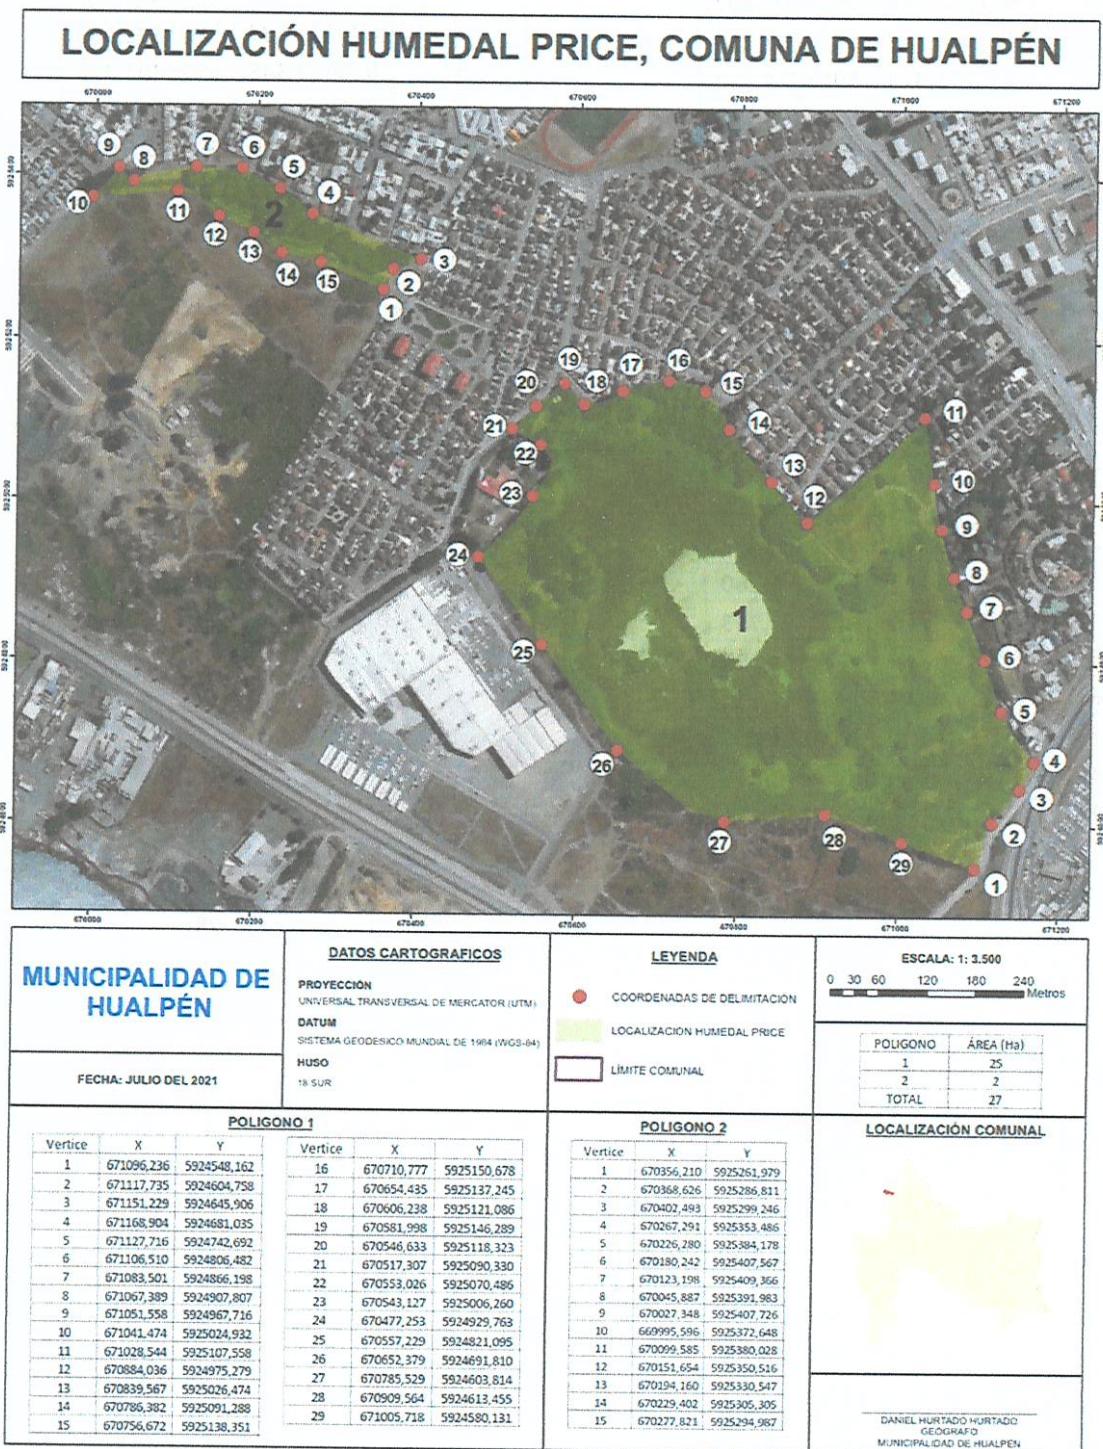
6. Representación cartográfica digital del área objeto de la solicitud que contenga la descripción del (los) polígono(s) que se solicita(n) reconocer como humedal urbano y las respectivas coordenadas geográficas por cada punto que las delimitan, así como el límite urbano de la comuna donde se localice el humedal. La delimitación de los humedales deberá considerar al menos uno de los siguientes criterios: (i) la presencia de vegetación hidrofita; (ii) la presencia de suelos hídricos con mal drenaje o sin drenaje, y/o (iii) un régimen hidrológico de saturación ya sea permanente o temporal que genera condiciones de inundación periódica.

Polígono 1

Polígono 2

| POLIGONO | ÁREA (Ha) |

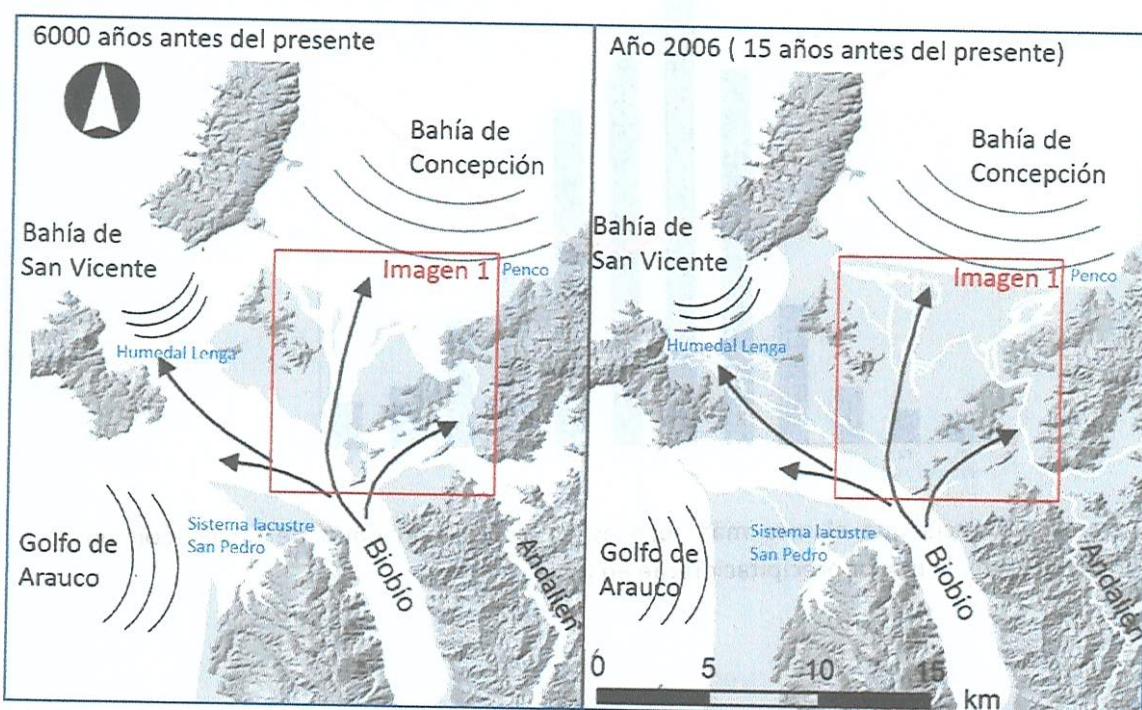
Se comparan dos mapas del sector desembocadura del río Bío-Bío, a la izquierda 6000 años antes versus la actualidad, mostrando las zonas inundadas antiguas que actualmente son paleocausas, ilustrando que gran parte de la zona que ahora habita la población del Concepción Metropolitano eran lechos del río Bío-Bío. Además, en rojo se muestran los límites de la imagen, y en letras azules, distintas referencias locales para entender el mapa.

Su origen es un Paleocause del río Bío-Bío.

El área espejo de agua es aproximadamente unas 6 ha. (Plano de Loteo DOM I. Municipalidad de Talcahuano, 1986), reduciéndose en el verano en un 15%. Si se considera el pajonal asociado al espejo de agua y la inundación que sufre durante el invierno, la superficie asciende.

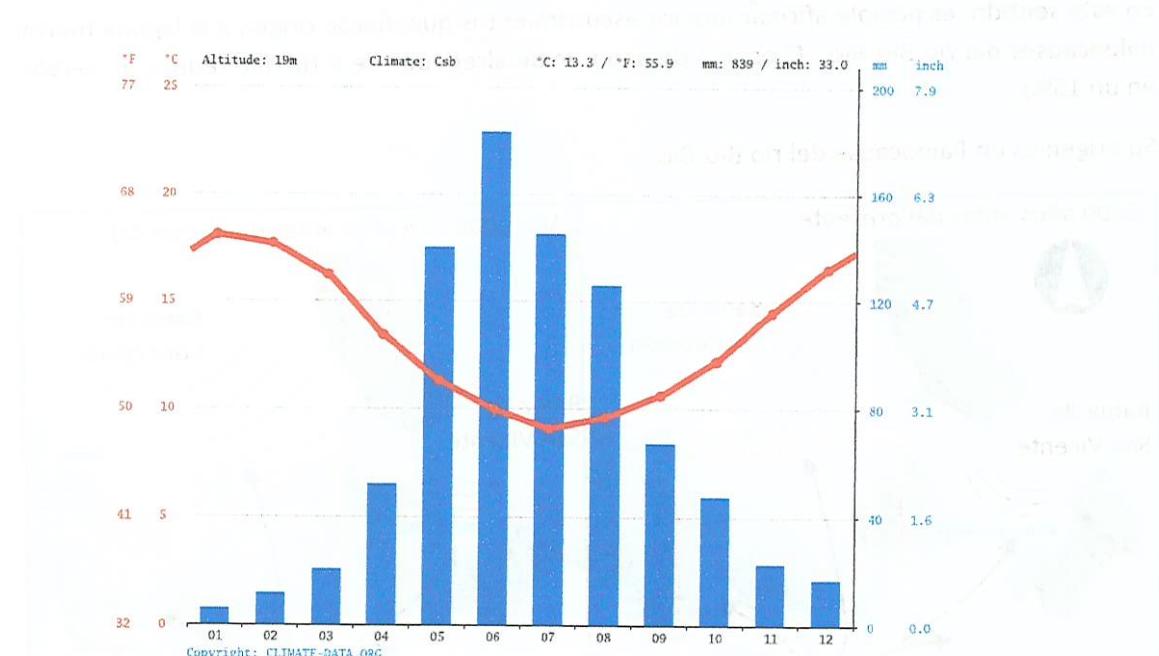
El climograma evidencia que el mes más seco es en enero, con 6mm de lluvia. Con un promedio de 183 mm, la mayor precipitación cae en junio.

La temperatura promedio es 13.3°C y las precipitaciones alcanzan promedios de 839 mm.

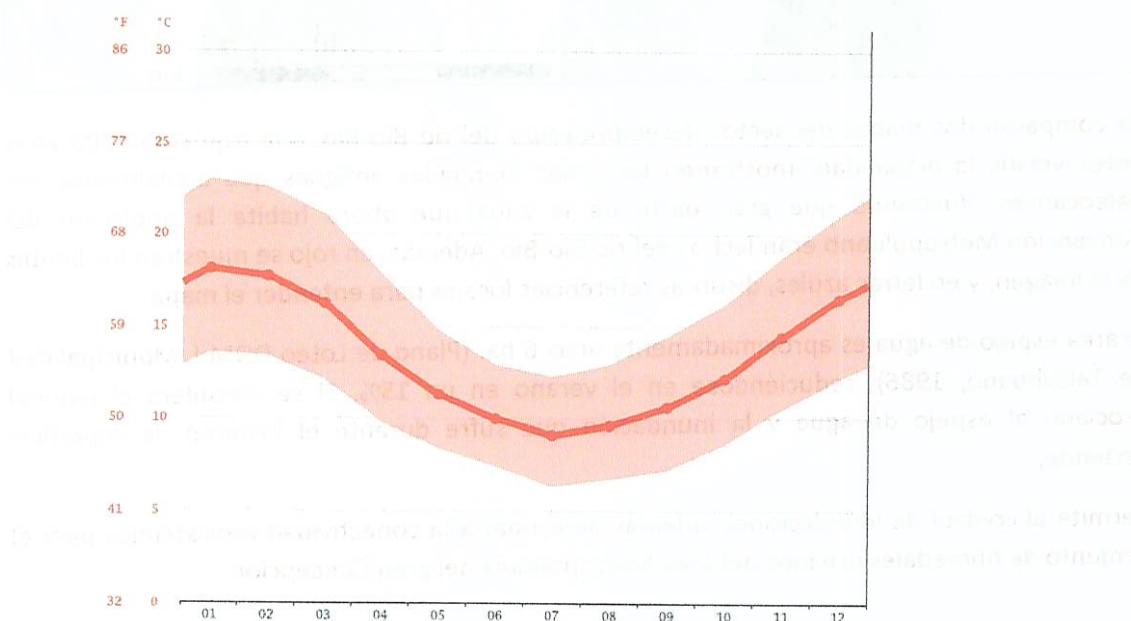
El diagrama de temperatura da a conocer que enero es el mes más cálido del año, siendo la temperatura promedio 18.1°C. Julio tiene la temperatura promedio más baja del año con un valor de 9.1°C.

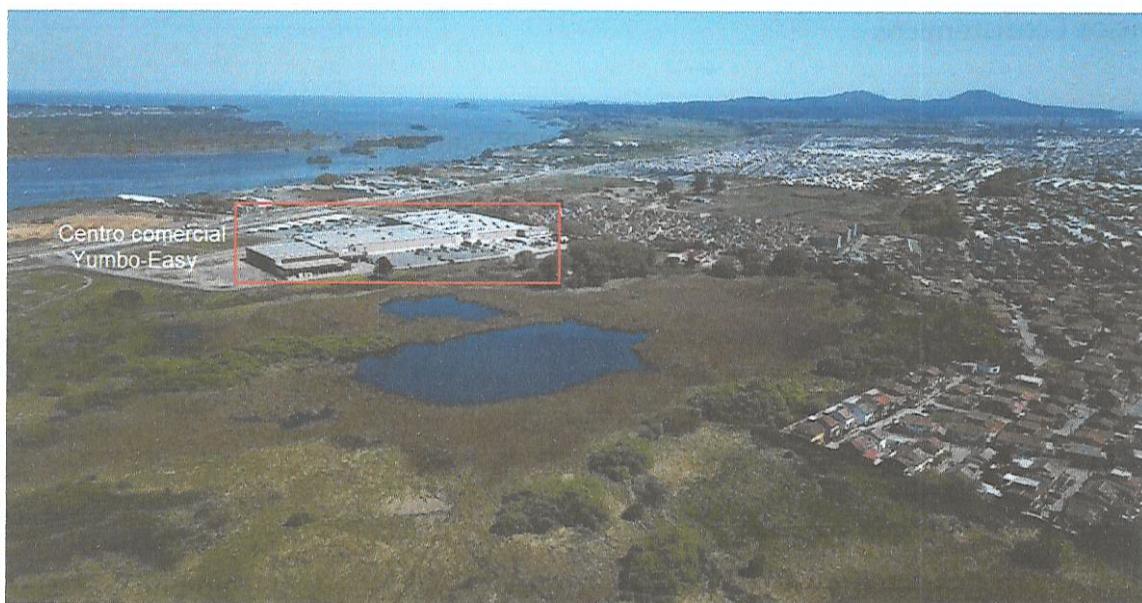
Fotografía que evidencia la ubicación del Centro Comercial Yumbo-Easy, en terrenos del Humedal Price que históricamente fueron cubiertos por agua por el desborde de cauce del Río Bío-Bío en periodos de otoño e invierno (Año 2006).

Bajo este punto, la construcción del centro comercial Jumbo-Easy, es la intervención antrópica que mayor impacto ha tenido el ecosistema, siendo este, vulnerado y alterado altamente, afectando así, al corredor biológico presente al borde de la ribera del río Bío-Bío.

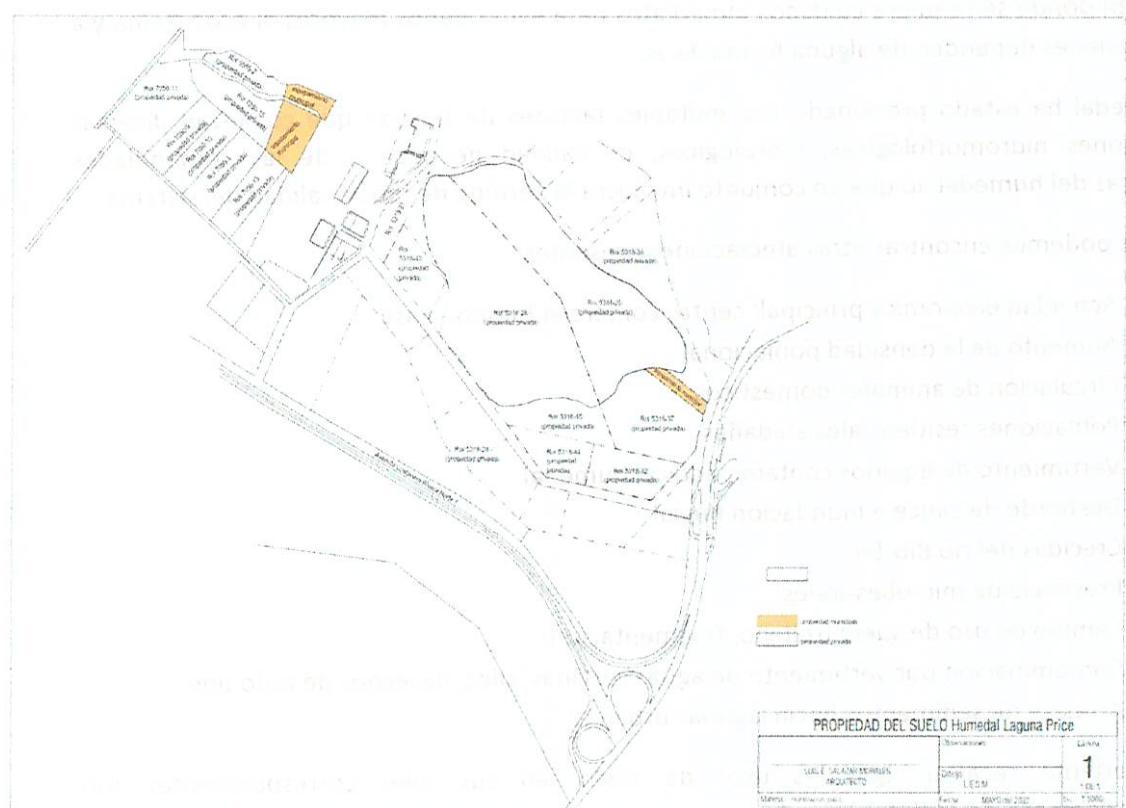
La imagen adjunta, visibiliza los roles de los terrenos aledaños y contiguos al Humedal Price, siendo en su mayoría “Privados”, lo que impulsa al municipio a trabajar en conjunto y en alianza, para la conservación de estos ecosistemas que están siendo altamente amenazados.

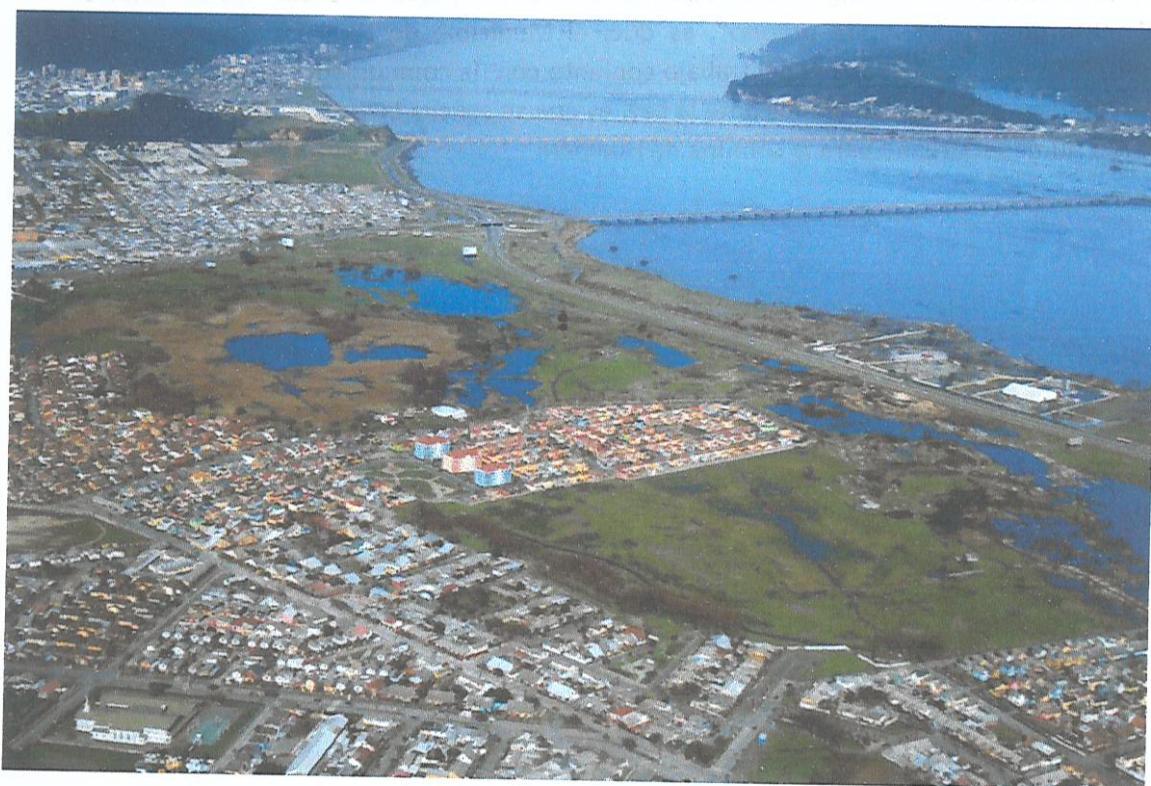
Fotografía que evidencia el desborde del río Bío-Bío y el aumento de las lluvias del año 2006. considerando la ribera de río Bío-Bío.

El Humedal Price está ubicado en una de las áreas con los umbrales más altos de amenaza por desborde de cause e inundación fluvial. Este fenómeno natural se define como la invasión de un territorio por el escurrimiento descontrolado de una crecida fluvial.

Así las zonas con riesgo de inundación fluvial corresponden a las áreas ocupadas por las aguas provenientes de los ríos y esteros (superficiales o subterráneos), que por otros factores climáticos extremos (lluvias peaks en 24 horas), u otros, aumentan su caudal a tal punto, que se desbordan o traspasan a tal punto, que se desbordan o traspasan su lecho de mayor información. También se expresa, como aflorar agua a la superficie, de manera que provocan su distribución y/o anegamiento sobre la superficie de los terrenos contiguos.

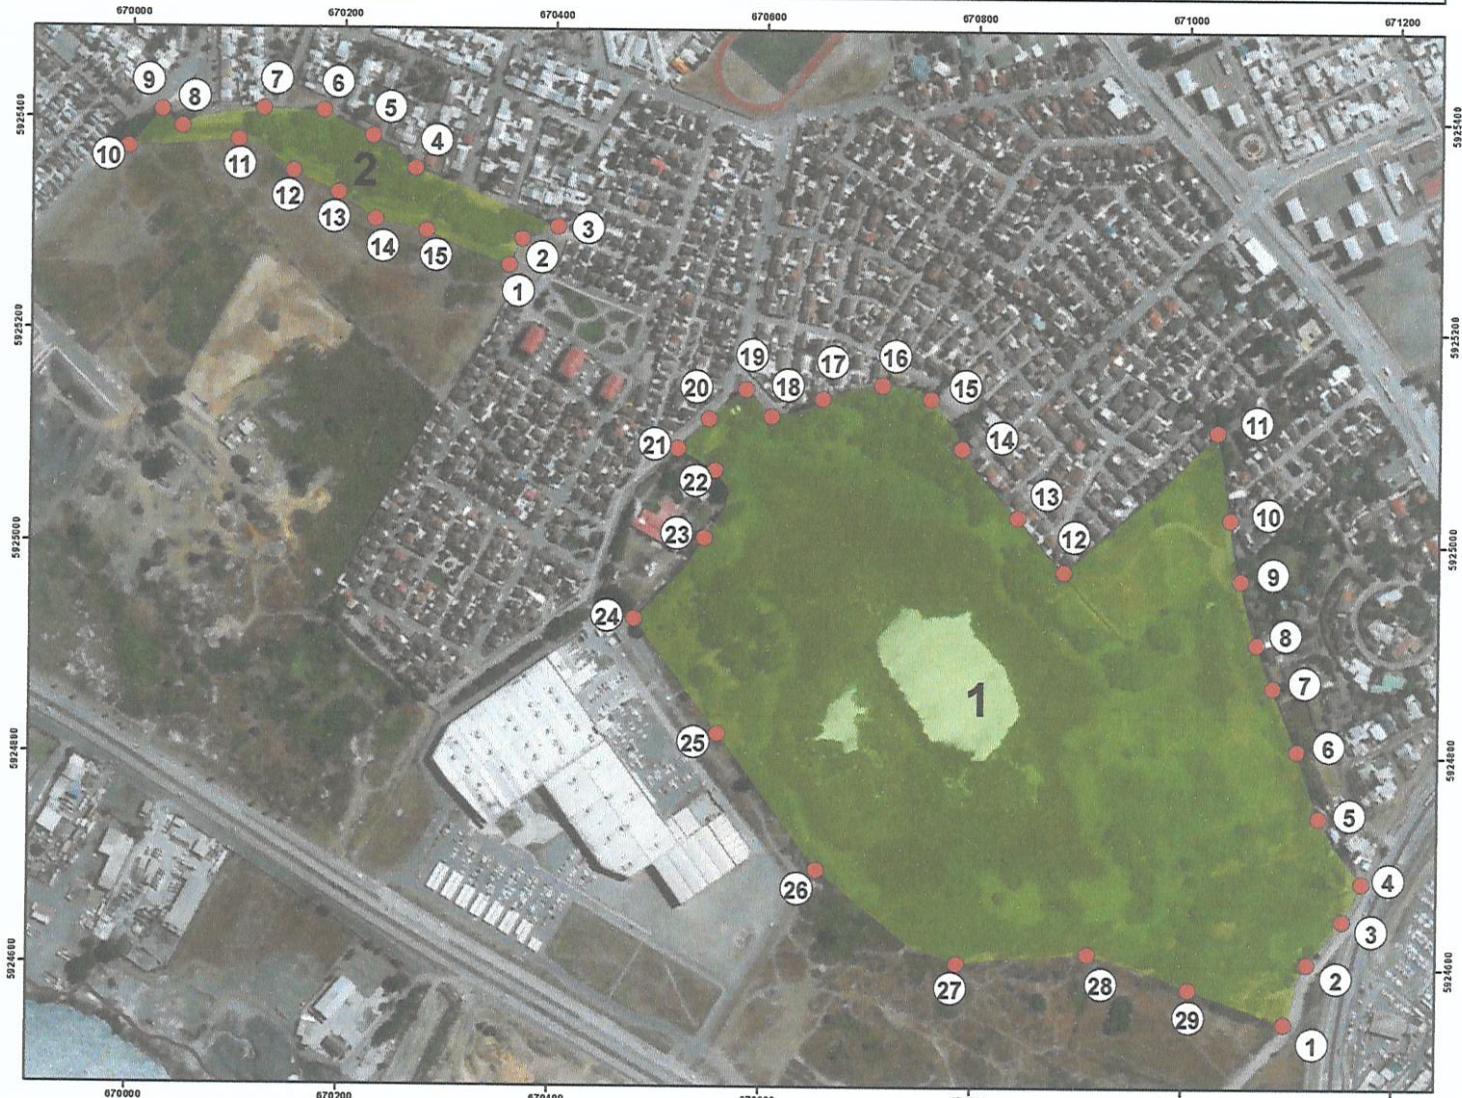
LOCALIZACIÓN HUMEDAL PRICE, COMUNA DE HUALPÉN

| MUNICIPALIDAD DE HUALPÉN | | DATOS CARTOGRÁFICOS | LEYENDA | ESCALA: 1: 3.500 | |
|---|---|--|---|--|---|
| FECHA: JULIO DEL 2021 | | PROYECCIÓN UNIVERSAL TRANSVERSAL DE MERCATOR (UTM) DATUM SISTEMA GEODESICO MUNDIAL DE 1984 (WGS-84) HUSO 18 SUR | COORDENADAS DE DELIMITACIÓN LOCALIZACIÓN HUMEDAL PRICE LÍMITE COMUNAL | 0 30 60 120 180 240 Metros | |

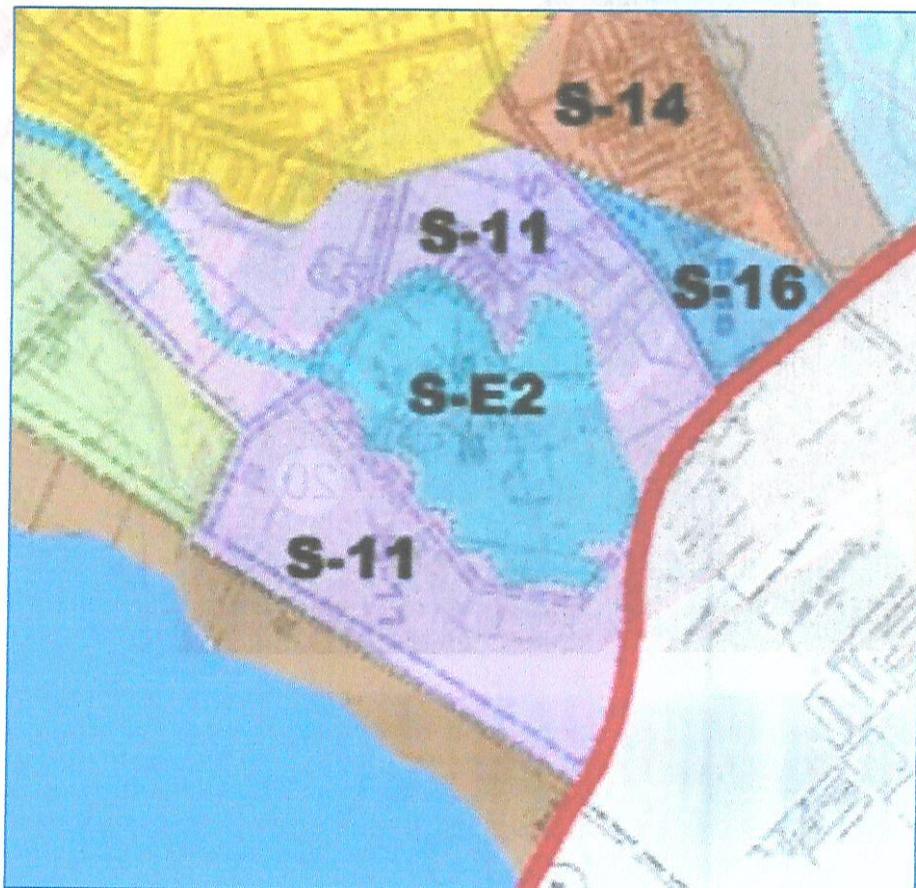
Plan regulador de Talcahuano de 1982

zona S-E2: Corresponde a la zona de protección de la laguna Price y su desagüe. En este sector regirán las normas de las Zonas de Protección Ecológica, establecidas en el Plan Regulador Metropolitano de Concepción.

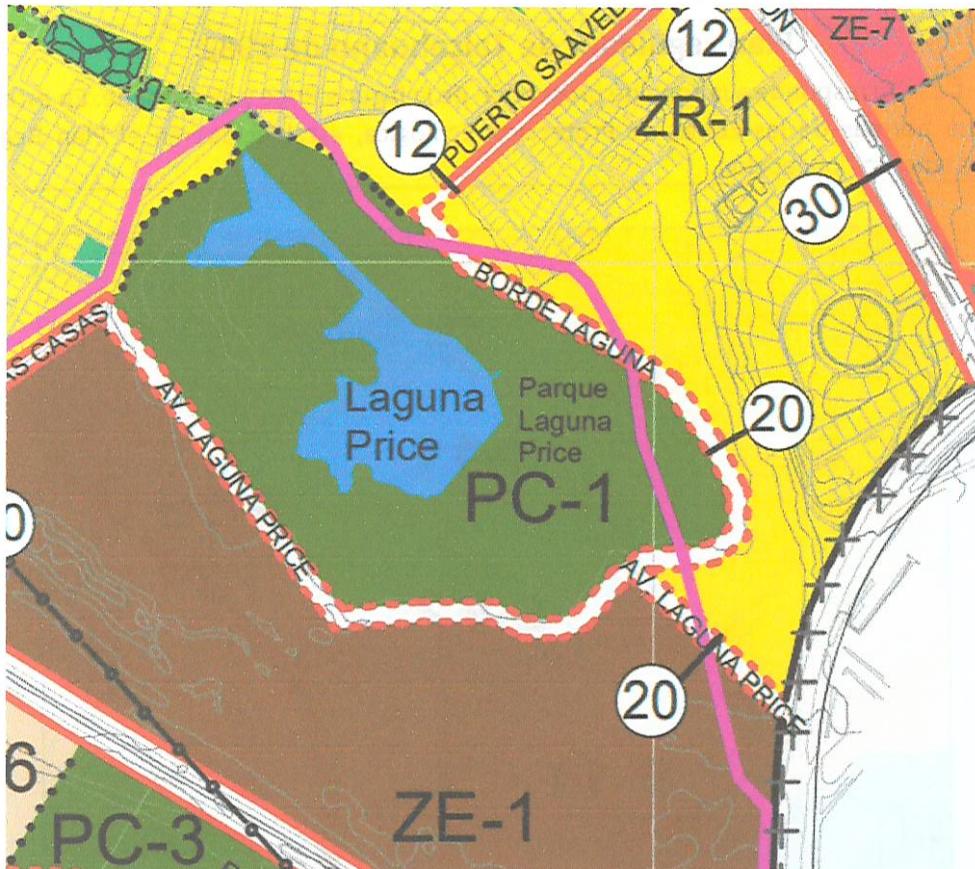
Plan regulador comunal de Hualpén (2018-2020) en etapa de aprobación
PC-1 (Parque Comunal Laguna Price): Plazas y parques declarados de Utilidad Pública
según artículo 59 de la Ley General de Urbanismo y Construcciones

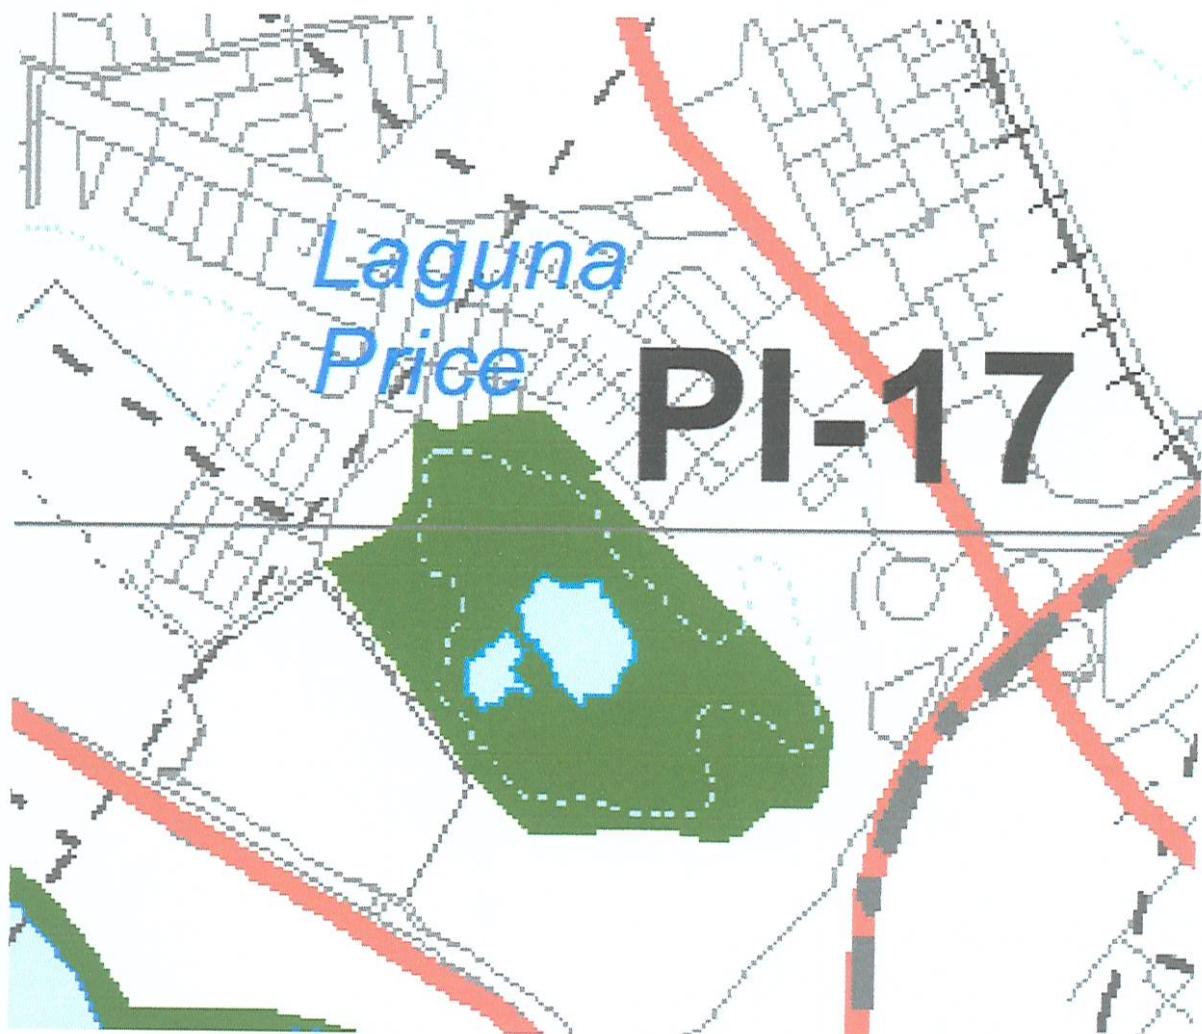
Plan Regulador Metropolitano de Concepción (PRMC)
en etapa de aprobación (2013-2021)

PI-17 (Parque Laguna Price): Los terrenos consultados como Parque de Nivel Intercomunal por el PRMC son los que se indican a continuación y se encuentran graficados en el plano PRMC-01 ZONIFICACIÓN como PI
