OFICIO N° 557 /
ANT.: Sin antecedentes
MAT.: Solicitud de reconocimiento de
la calidad de Humedal Urbano
correspondiente al Humedal El
Criquet

FICHA TÉCNICA SOLICITUD DE DECLARACIÓN HUMEDAL URBANO, HUMEDAL EL CRIQUET, COMUNA DE VALPARAÍSO

Informe elaborado por la Ilustre Municipalidad de Valparaíso en conjunto con actorías y comunidades del territorio, y que contiene los antecedentes requeridos de acuerdo a los puntos I.; II. 1), II. 2), II. 3), II. 4); y III. 1), III. 2) del artículo 8 del reglamento de la Ley N°21.202, relativo al humedal El Criquet, Comuna de Valparaíso.

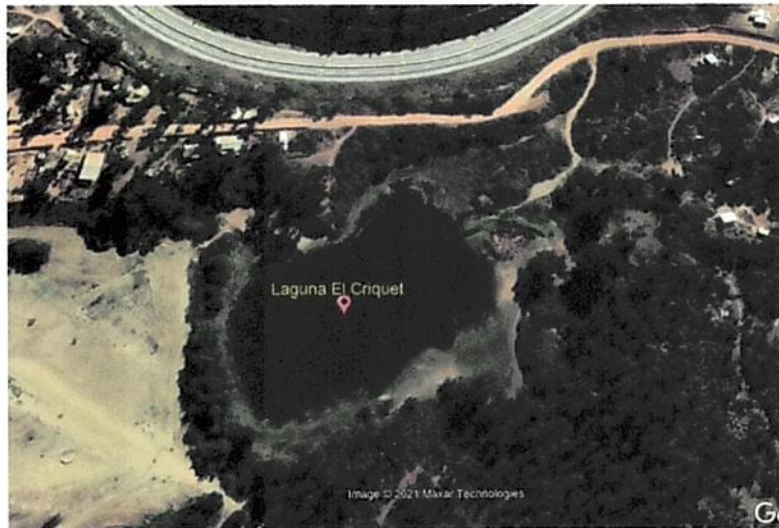
Figura n°6: Humedal el Críquet, año 2018.

En cuanto a la vegetación que bordea el humedal, es de tipo higrófila de tipo pajonal destacando la totora, el quilo, entre otras.

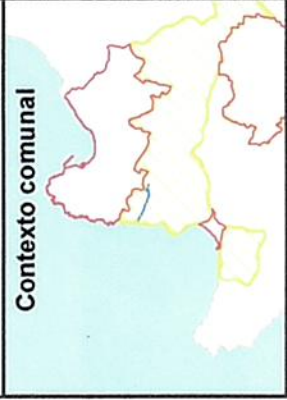
- Límite Área Urbana PRC
- Límite Extensión Urbana PREMVAL
- Humedal El Criquet
- Vertices
- Centroide X 252651,589694
Y 6338108,85083

Resumen: Cartografía expone el polígono propuesto para el HU El Criquet, ubicado en la comuna de Valparaíso, dentro de la zona de extensión urbana del PREMVAL. El polígono toma como referencia la delimitación del cuerpo de agua y la quebrada adyacente a este generadas por el PREMVAL, siendo extendida hasta su límite oeste en el mar. lo cual contempla un área de 50 metros alrededor del cuerpo de agua y un área de 50 metros desde el eje de la quebrada hacia ambos lados.

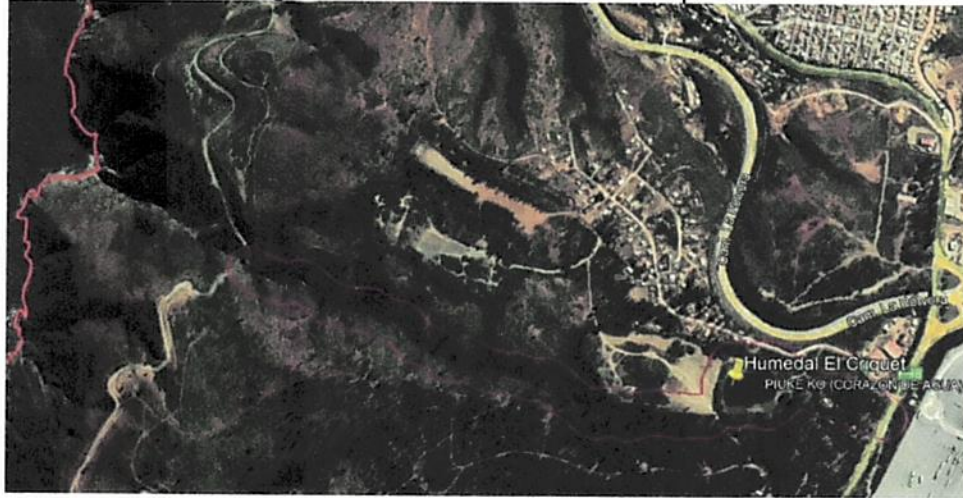
Figura 1: Ubicación Humedal el Criquet.

El humedal El Criquet está emplazado sobre la terraza costera y se extiende como microcuenca costera superponiéndose en su sector más bajo al Santuario de la Naturaleza hasta llegar al mar en un sector que se caracteriza por la formación de Matorral Esclerófilo Costero.
