MAT.: Solicitud de reconocimiento de la calidad de Humedal Urbano Borinqueñ, Sector Recreo, Viña del Mar.-

FICHA TÉCNICA SOLICITUD DE DECLARACIÓN HUMEDAL URBANO¹

1. **Nombre o denominación del humedal:** Humedal Urbano Borinquen

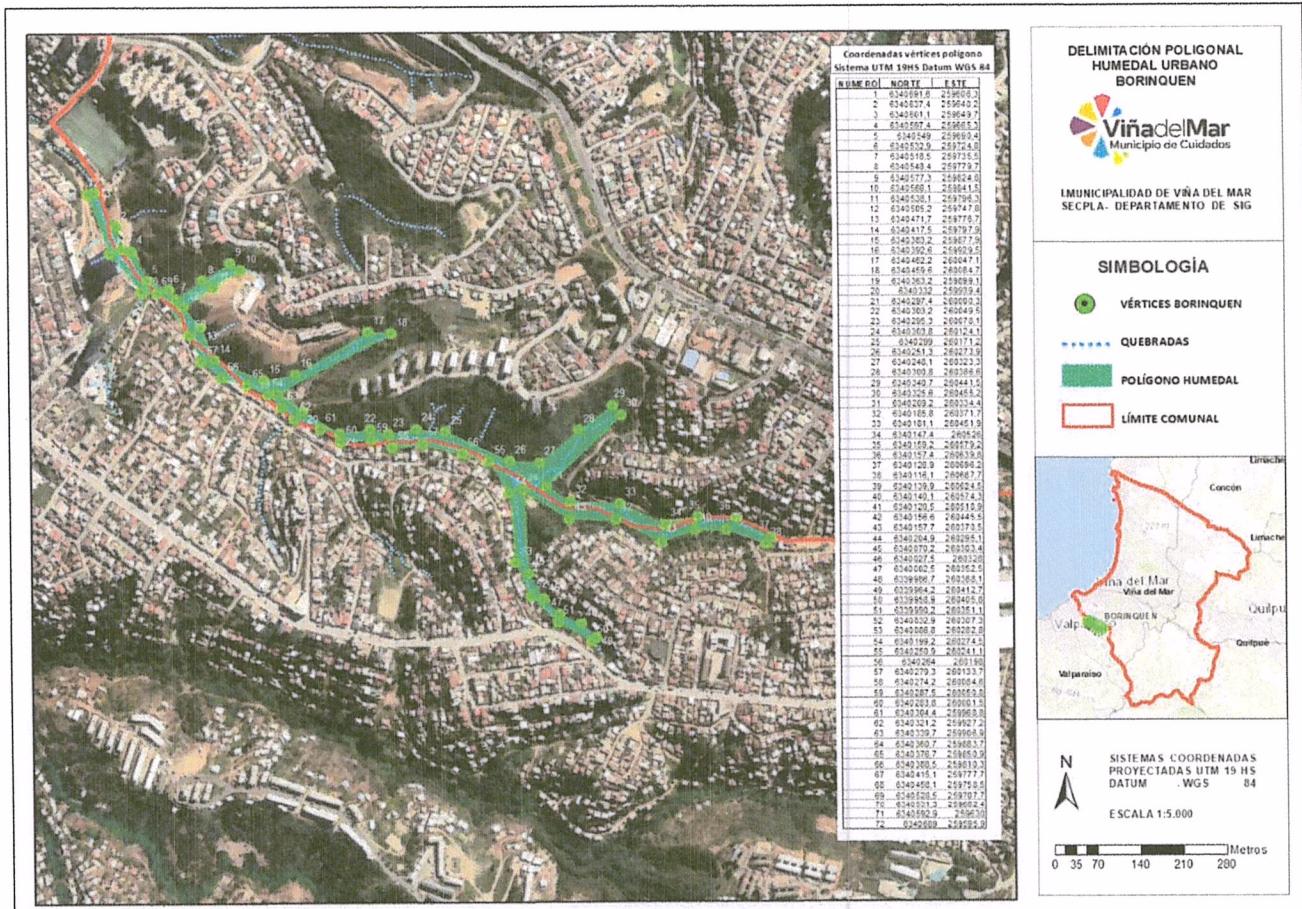
Figura 2. Cartografía del polígono correspondiente a "Humedal Borinqueñ" objeto de solicitud de Humedal Urbano. Elaborado por el departamento de SIG. SECPLA Viña del Mar.

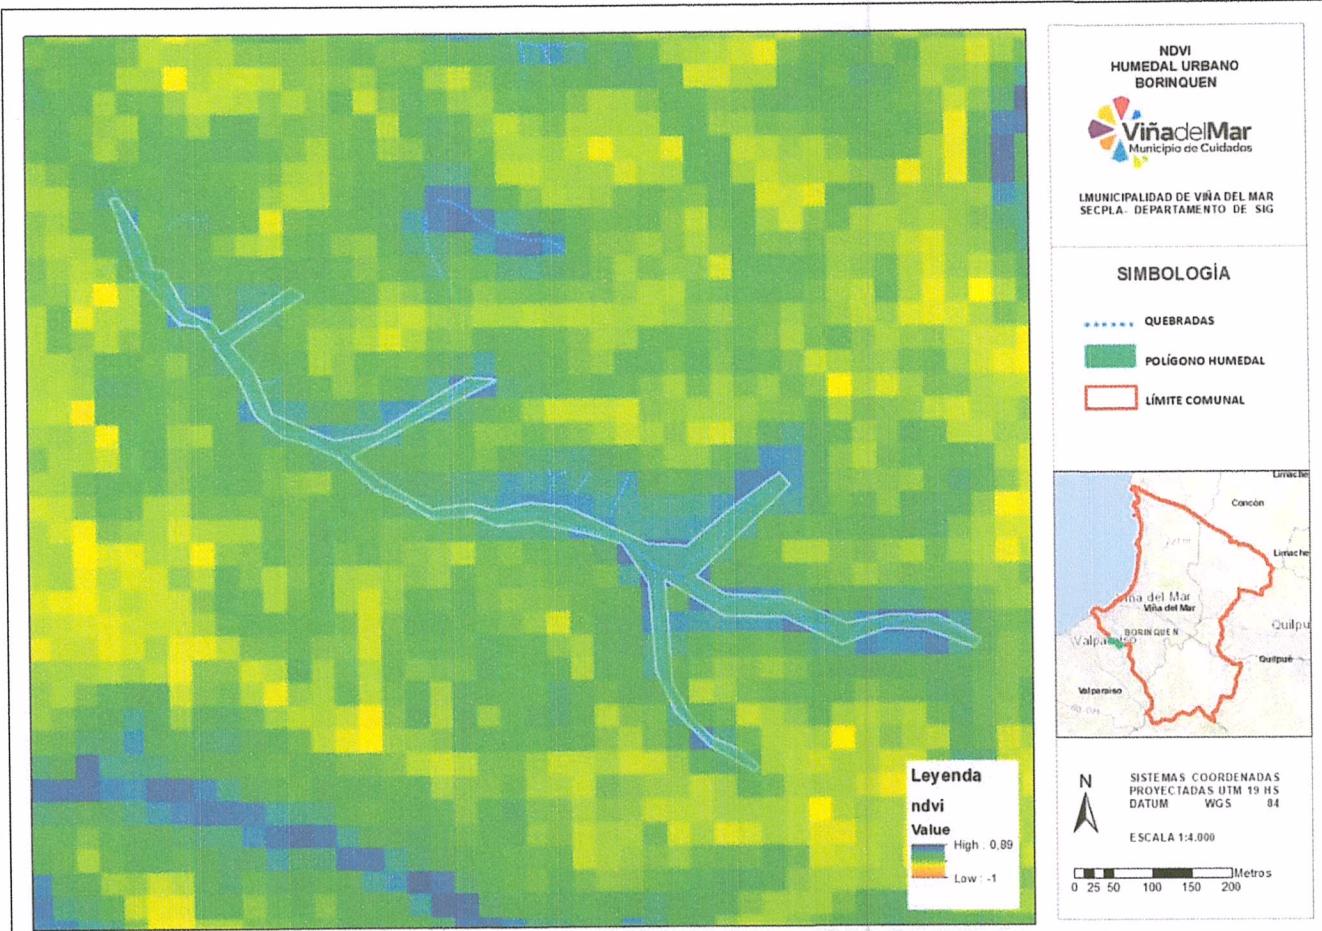
Figura 3. Cartografía de NDVI Humedal Urbano Borinquen, Viña del Mar. Elaborado por el Departamento de SIG SECPLA Viña del Mar.

Dado lo anterior, la delimitación preliminar del polígono del humedal se realizó en una primera etapa de gabinete, mediante procesamiento computacional a través de técnica de teledetección mediante imágenes satelitales multiespectrales, obtenidas del satélite Landsat 8 sensor Oli (ver Figura 3) utilizando como base el índice de vegetación normalizado (NDVI), en conjunto con la fotointerpretación de imágenes de Google Satellites que posee una mayor resolución espacial.

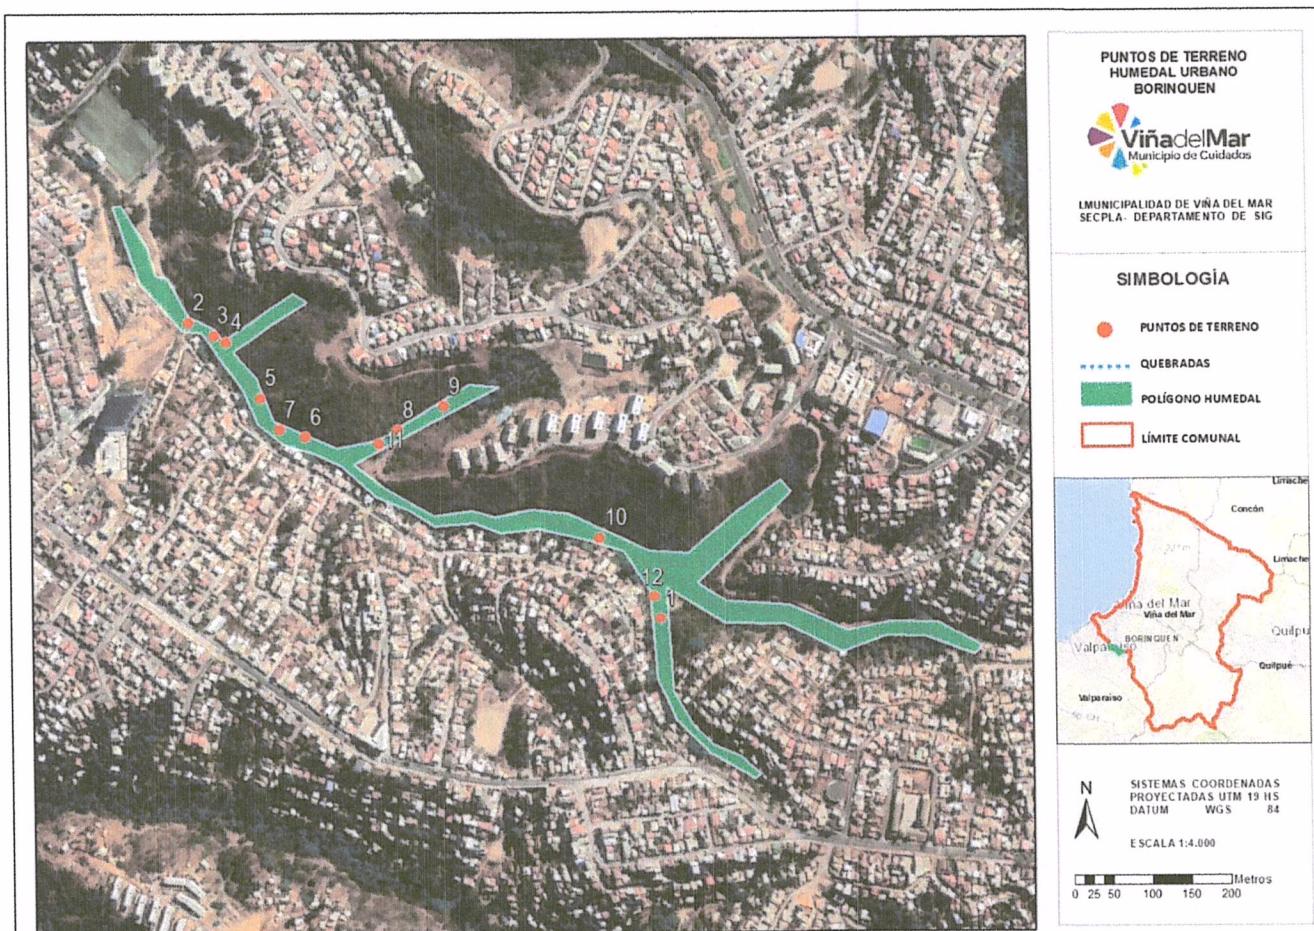
Figura 4. Cartografía del polígono de solicitud de declaración de humedal urbano humedal Borinqueen, donde se visualizan los puntos en donde se realizaron visitas en terreno por parte del equipo municipal, los días 6 de diciembre de 2021 y 24 de junio 2022. Elaborado por el Departamento de SIG. SECPLA Viña del Mar.

En segunda etapa, se procedió a levantar en terreno la evidencia de la presencia de los criterios de delimitación alrededor del curso de agua, como también de sus afluentes. Sumando un total de 12 puntos de muestreo, distribuidos en tres transectos (ver figura 4).

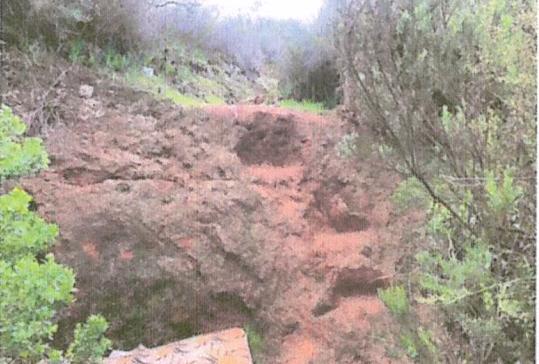
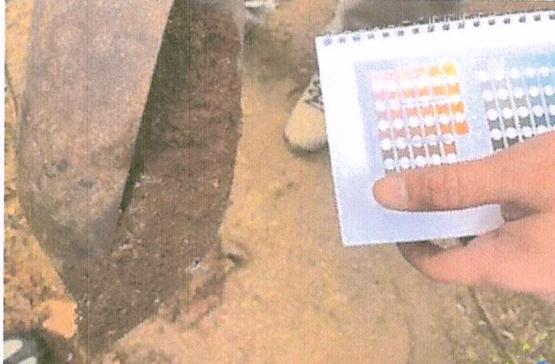
PUNTO DE MUESTREO	CRITERIO DE DELIMITACIÓN	INDICADOR	COORDENADA N	COORDENADA E
Nº1	SUELOS HIDRICOS	Color de matriz húmeda valor 5 croma 6, Moteados Ausente, Material ARENOSO, Grado de Humedad - Húmedo, Sin apreciación de materia orgánica, Concentración de hierro presente, Suelo hídrico.	6.340.562	259.728
REGISTRO FOTOGRÁFICO

OBSERVACIONES: Punto tomado cercano al camino paralelo al curso de agua. Se aprecia una mezcla de suelos con piedras subterráneas al momento de aplicar el Barreno bajo un afluente de agua superficial intermitente o temporal.

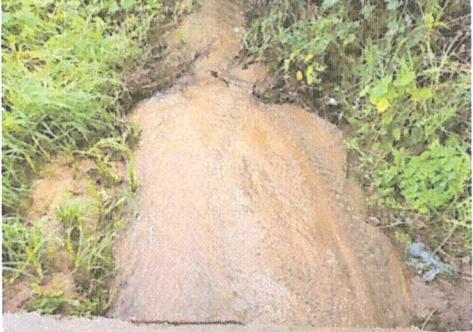
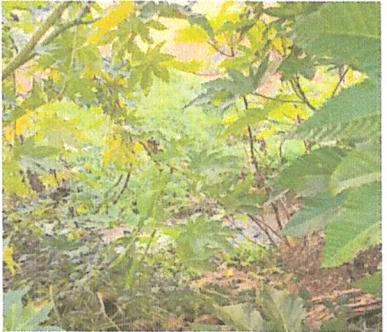
PUNTO DE MUESTREO	CRITERIO DE DELIMITACIÓN	INDICADOR	COORDENADA N	COORDENADA E
Nº2	HIDROLOGÍA	Presenta agua superficial (P), marcas de agua (P) y depósitos de sedimentos (P).	6.340.525	259.723
REGISTRO FOTOGRÁFICO

<p>OBSERVACIONES: Punto tomado en el eje del curso de agua, este posee aproximadamente unos 2 metros hacia cada lado con presencia de agua superficial y vegetación hidrófita.</p>		
PUNTO DE MUESTREO	CRITERIO DE DELIMITACIÓN	INDICADOR	COORDENADA N	COORDENADA E
Nº3	HIDROLOGÍA	Depósitos de deriva (drift) (P), patrones de drenaje (P), marcas de agua (P) y depósitos de sedimentos (S) saturados (S).	6.340.517	259.738
REGISTRO FOTOGRÁFICO

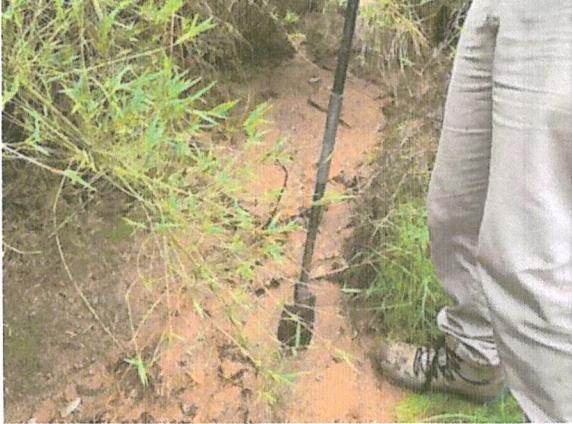
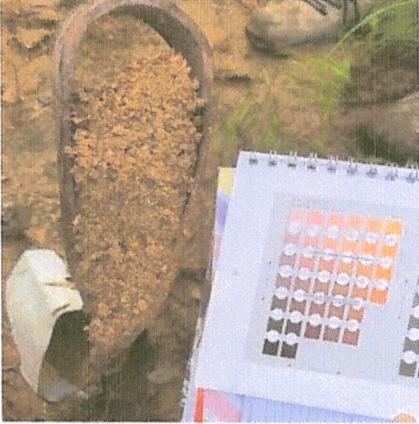
<p>OBSERVACIONES: Adicionalmente se realizó un muestreo de suelo Color de matriz húmeda valor 4 croma 2, Moteados Ausente, Material NO ARENOSO, Grado de Humedad - Húmedo, sin apreciación de materia orgánica, Concentración de hierro presente, Ubicado en quebrada.</p>

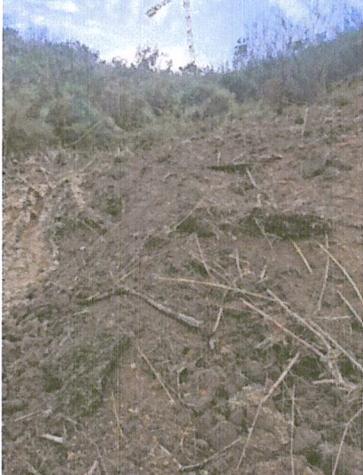
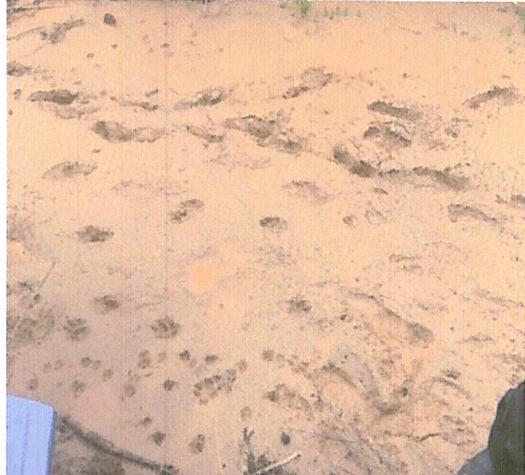
PUNTO DE MUESTREO	CRITERIO DE DELIMITACIÓN	INDICADOR	COORDENADA N	COORDENADA E
Nº4	HIDROLOGÍA	Presenta principalmente saturación (P), nivel freático alto (P), marcas de agua (P).	6.340.452	259.793
REGISTRO FOTOGRÁFICO

<p>OBSERVACIONES: Punto tomado en el centro de una micro quebrada, mide 4,9 metros de ancho aproximadamente.</p>		
PUNTO DE MUESTREO	CRITERIO DE DELIMITACIÓN	INDICADOR	COORDENADA N	COORDENADA E
Nº5	HIDROLOGÍA	<p>Presenta nivel freático alto (P), patrones de drenaje (P), marcas de agua (P), y depósitos de sedimentos (P). De manera secundaria se presentan grietas superficiales de suelo (S).</p>	6.340.402	259.840
REGISTRO FOTOGRÁFICO

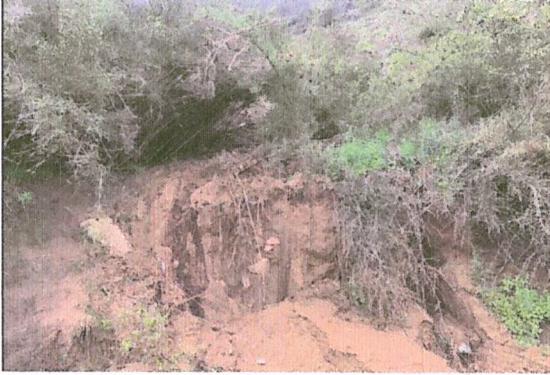
<p>OBSERVACIONES: Punto tomado en una micro quebrada.</p>

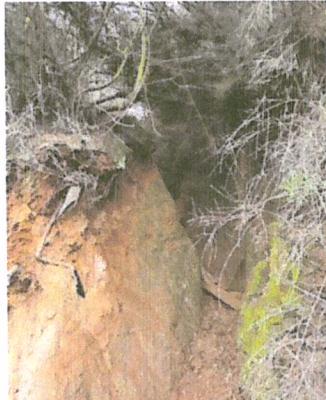
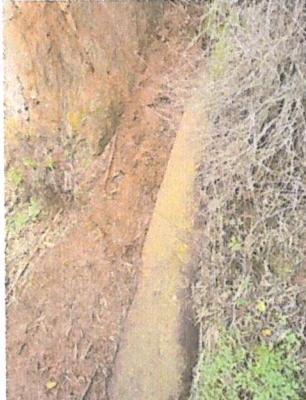
PUNTO DE MUESTREO	CRITERIO DE DELIMITACIÓN	INDICADOR	COORDENADA N	COORDENADA E
N°6	HIDROLOGÍA	Presenta marcas de agua (P), depósitos de sedimentos (P), grietas superficiales de suelo (S) y patrones de drenaje (P).	6.340.525	259.723
REGISTRO FOTOGRÁFICO

<p>OBSERVACIONES: Superficie rocosa, se observa erosión por drenaje (antiguo). Se encuentra el lugar intervenido por la construcción de alcantarillado de aguas servidas.</p>		
PUNTO DE MUESTREO	CRITERIO DE DELIMITACIÓN	INDICADOR	COORDENADA N	COORDENADA E
N°7	HIDROLOGÍA	Presenta agua superficial (P), saturación (P), marcas de agua (P), Depósitos de sedimentos (P), Depósitos de deriva (drift) (P) y depósitos de hierro (P). Los depósitos de sedimentos corresponden a áridos de la constructora que han bajado principalmente por gravedad y escorrentía.	6.340.411	259.950
REGISTRO FOTOGRÁFICO

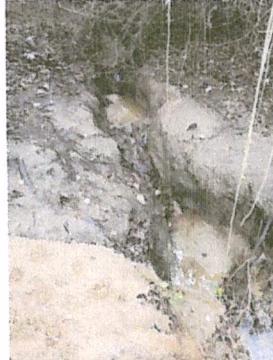
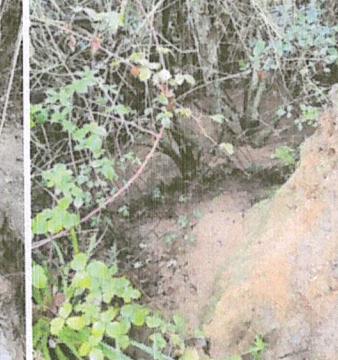
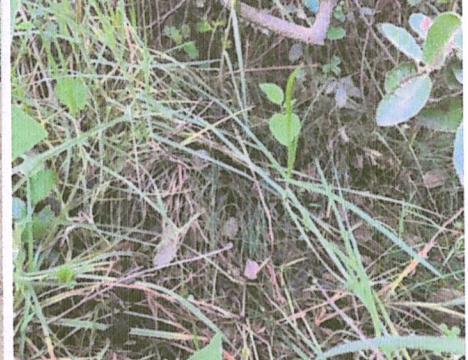
<p>OBSERVACIONES: Quebrada que tributa al curso de agua principal, presencia de agua superficial con presencia de vegetación hidrófila <i>Equisetum bogotense</i>.</p>

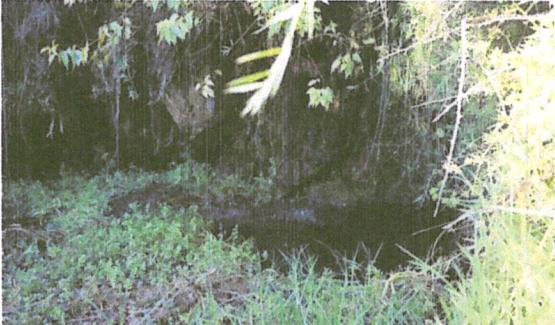
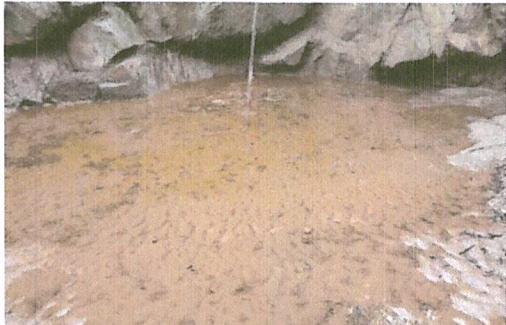
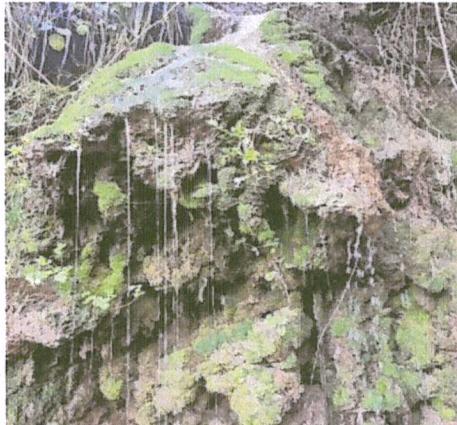
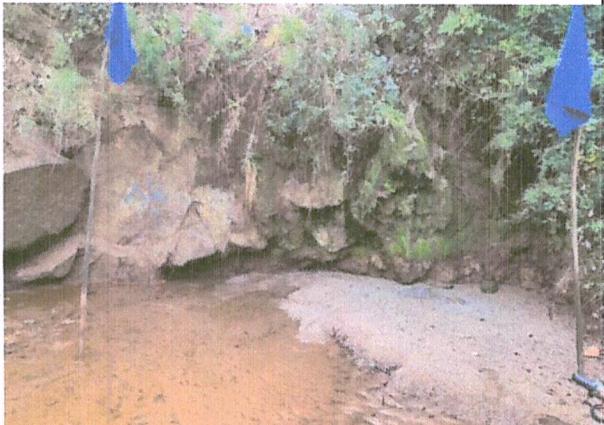
PUNTO DE MUESTREO	CRITERIO DE DELIMITACIÓN	INDICADOR	COORDENADA N	COORDENADA E
Nº8	HIDROLOGÍA	Presenta Agua Superficial (P), Depósitos de sedimentos (P), Superficie cóncava con escasa vegetación (P), Hojas manchadas de agua (S), Patrones de drenaje (S), Líneas de corte de musgo (P), Posición geomórfica (P), Acuitardo poco profundo (P).	6.340.411	259.950
REGISTRO FOTOGRÁFICO

OBSERVACIONES: Se aprecia en un fondo estilo arenal de forma cóncava en donde se aprecia un acuitardo con depósitos de deriva y sedimentos. En cuanto a los sedimentos, estos provienen de arena que arrastra la escorrentía de agua desde SITIOS EN CONSTRUCCIÓN DE EDIFICIOS en el perímetro de la cuenca. El reconocimiento de este suelo introducido fue simple ya que la tierra del sector no presenta una predominancia arenosa mientras los áridos usados por las constructoras.

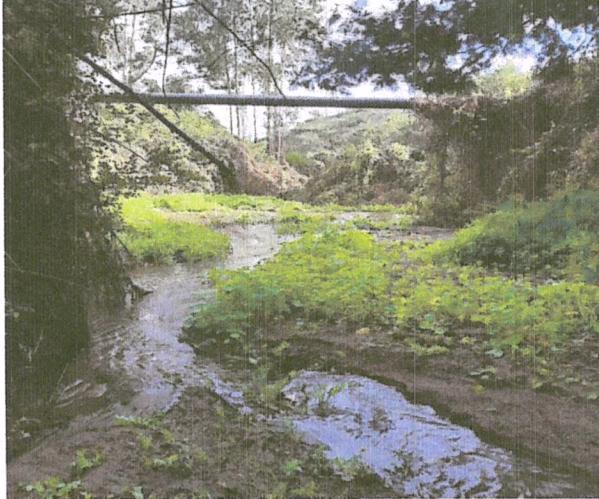
PUNTO DE MUESTREO	CRITERIO DE DELIMITACIÓN	INDICADOR	COORDENADA N	COORDENADA E
Nº9	HIDROLOGÍA	Presenta agua superficial (P), saturación (P), marcas de agua (P), depósitos de deriva (drift) (P), hojas manchadas de agua (S), patrones de drenaje (S), posición geomórfica (S) y acuífero poco profundo (S).	6.340.234	260.191
REGISTRO FOTOGRÁFICO

<p>OBSERVACIONES: Punto tomado en el eje del curso de agua principal, posee aproximadamente unos 5 metros hacia cada lado con presencia de agua superficial y vegetación hidrófita.</p>			
PUNTO DE MUESTREO	CRITERIO DE DELIMITACIÓN	INDICADOR	COORDENADA N	COORDENADA E
Nº10	HIDROLOGÍA	Presenta agua superficial (P), marcas de agua (P), hojas manchadas de agua (P) grietas superficiales de suelo (S), patrones de drenaje (S) y posición geomórfica (S).	6.340.411	259.950
REGISTRO FOTOGRÁFICO

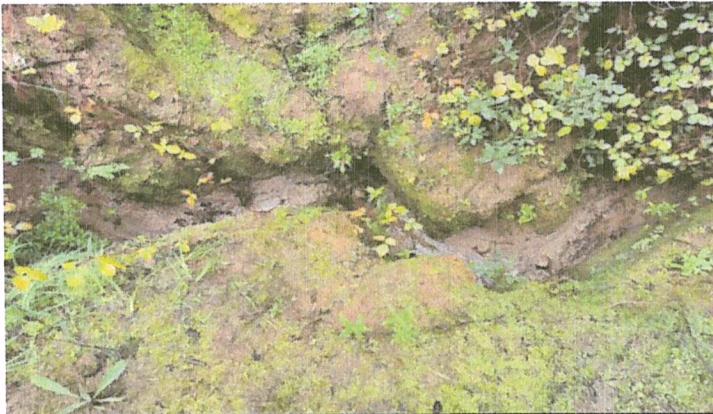
OBSERVACIONES: Punto tomado sobre un pequeño curso de agua que tributa al principal, se aprecia erosión por drenaje y presencia de agua.			
PUNTO DE MUESTREO	CRITERIO DE DELIMITACIÓN	INDICADOR	COORDENADA N	COORDENADA E
Nº11	HIDROLOGÍA	Presenta agua superficial (P), marcas de agua (P), hojas manchadas de agua (P) grietas superficiales de suelo (S), patrones de drenaje (S) y posición geomórfica (S).	6.340.192	260.280
REGISTRO FOTOGRÁFICO

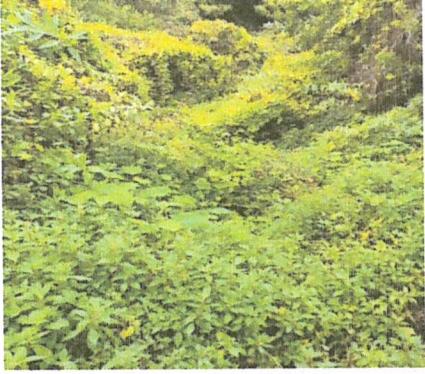
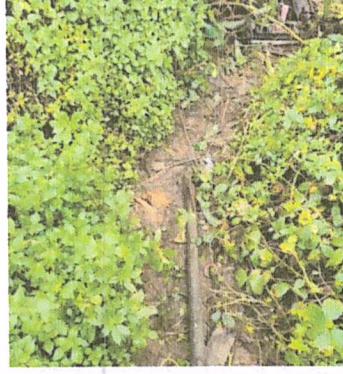
OBSERVACIONES: Punto tomado en el centro y eje de una quebrada secundaria que tributa al curso de agua principal, se aprecia agua superficial y vegetación hidrófita.				
PUNTO DE MUESTREO	CRITERIO DE DELIMITACIÓN	INDICADOR	COORDENADA N	COORDENADA E
Nº12	HIDROLOGÍA	Presenta de agua superficial (P), saturación (P), marcas de agua (P), depósitos de sedimentos (P), depósitos de deriva (drift) (P), hojas manchadas de agua (P) y posición geomórfica (S).	6.340.411	259.950

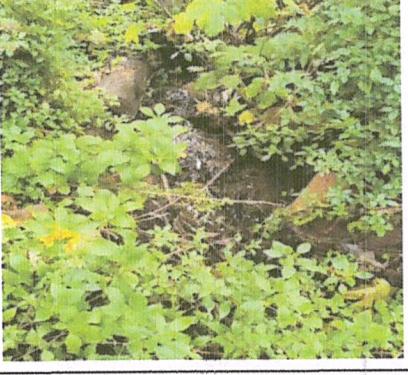
OBSERVACIONES: Punto tomado en el centro y eje de una quebrada adyacente que tributa al curso de agua principal, se aprecia agua superficial y vegetación hidrófita.

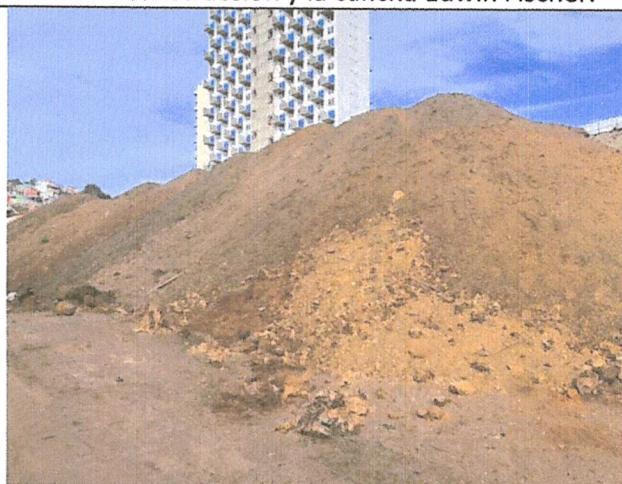
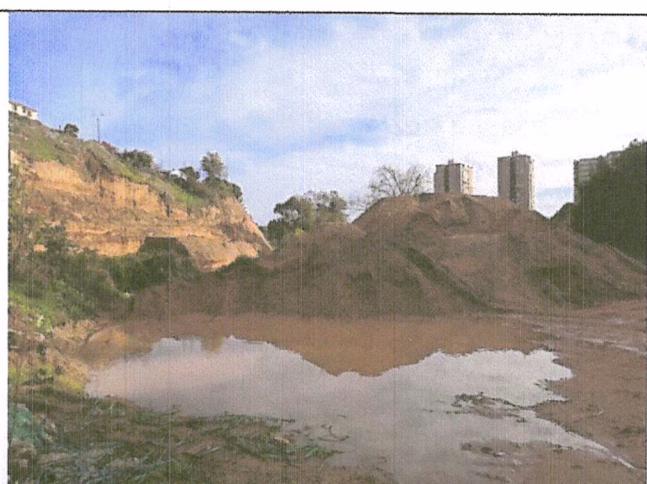
Mediante obras anteriores se ha modificado el cauce, disminuyendo a un delgado curso de agua a la altura del edificio en construcción y la cancha Edwin Fischer.

Impacto directo al curso de agua y vegetación adyacente.

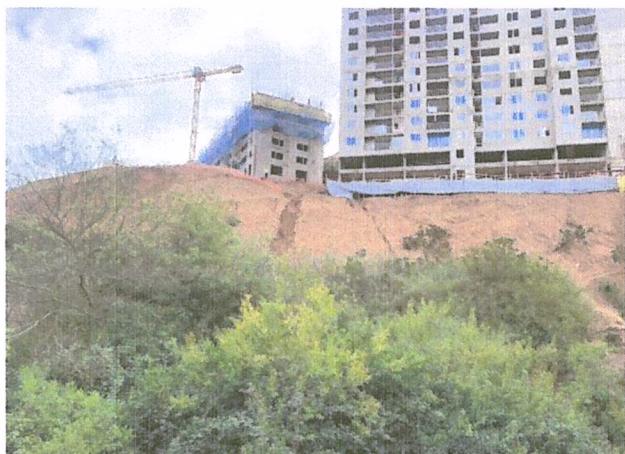
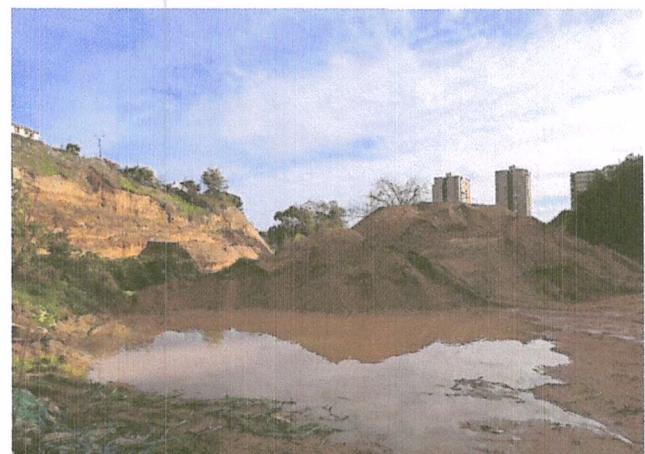
Producto del movimiento y vibraciones generadas por la construcción de edificaciones en la ladera norte de la quebrada, se han generado deslizamientos de tierra que traen consigo el sepultamiento de la vegetación xerofítica, y la destrucción del bosque nativo que allí existía, cuyas especies representativas son; *Cryptocarya alba*, *Peumus boldus*, *Schinus latifolius*, y sus especies acompañantes como *Lithraea caustica* y *Quillaja saponaria*.

Además del sepultamiento de la vegetación, se ha modificado el curso de agua que fluye de manera permanente, de esta forma también se ve afectada la vegetación hidrófita y palustre que allí habitaba, con especies predominantes como la *Rorippa nasturtium-aquaticum*, *Equisetum bogotense*, *Psoralea glandulosa*.

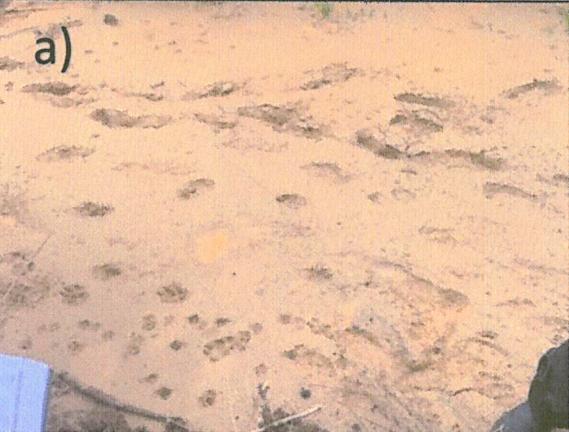
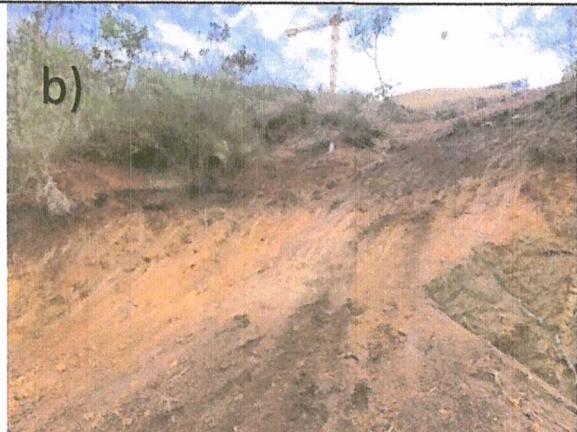
Deslizamientos de tierra y áridos al viernes 24 de junio de 2022. Verificación en terreno

- (a) Deslizamiento de áridos por obras en etapa de construcción sin medidas de mitigación de Inmobiliaria, aumentado por escurrimiento de aguas superficiales y la pendiente, generando el sepultamiento del curso de agua y sus afluentes. Los sedimentos depositados se encuentran altamente saturados de agua.
- (b) Huellas de máquinas excavadoras: retiro de áridos y vegetación en área de escurrimiento superficial intermitente de agua que drena hacia el eje principal del humedal.

a) Intervenciones por viviendas irregulares Intervención en eje hidrográfico, además de sepultamiento por deslizamiento de áridos por obras en etapa de construcción

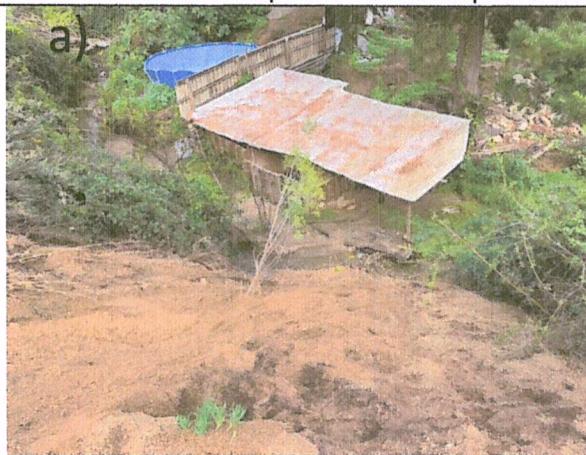
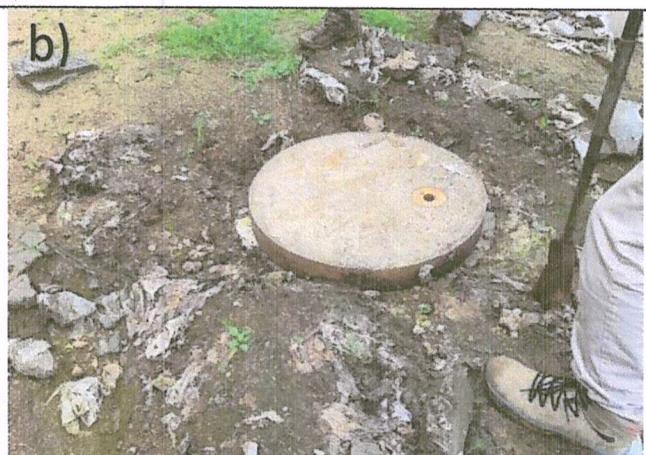
b) Sistemas de alcantarillado Cámara 1. Contaminación de suelo y agua por desborde de cámara de aguas servidas ESVAL.
