MAT: Solicitud de Reconocimiento de Humedal Urbano – Estero Casablanca.

Solicitud de reconocimiento de humedal urbano

ESTERO CASABLANCA

Comuna de Casablanca

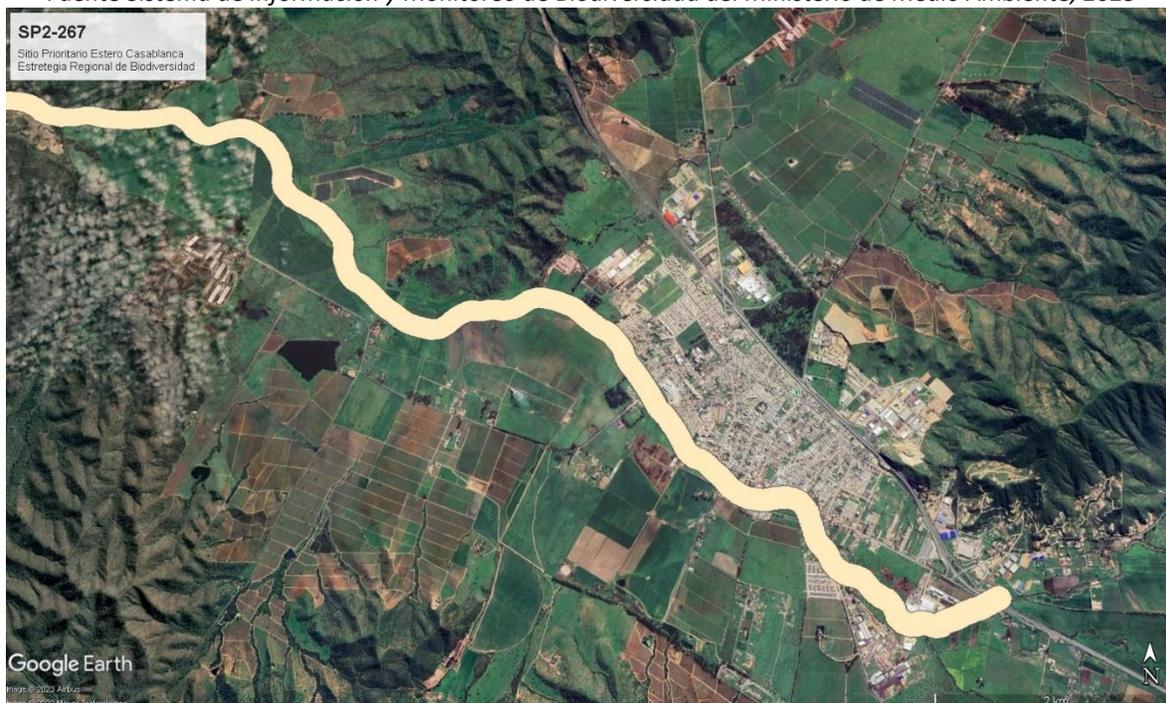
Figura 2. Sitio Prioritario Estero Casablanca según Estrategia Regional de Biodiversidad.

Además, se consideró para efectos de la delimitación del humedal, la Estrategia Regional de Biodiversidad que establece al Estero Casablanca como Sitio Prioritario de Conservación de código SP2-267.

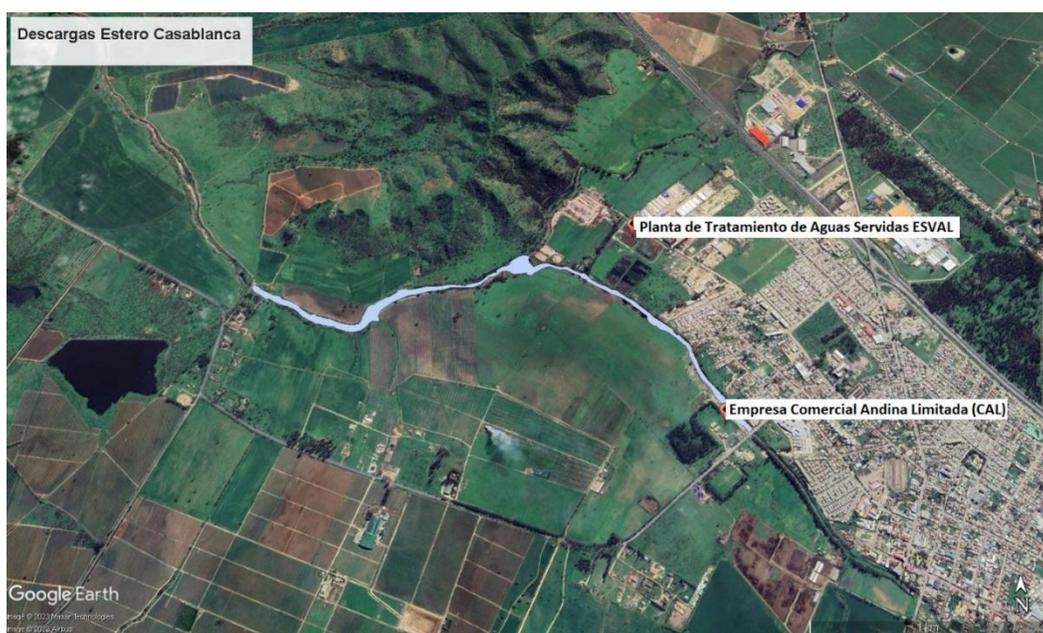
Figura 6. Empresas que descargan su efluente al Estero Casablanca

El Estero de Casablanca presenta sólo algunos tramos con agua superficial. El tramo que se solicita declarar es en el Sector de Santa Rosa que presenta agua superficial a raíz de la descarga del Plan de Descontaminación de la empresa Comercial Andina Limitada (CAL) que está realizando un proceso de Pump & Treat (P&T) con el objetivo de lograr una remediación hidráulica por concentración de Cromo +6. La otra fuente de descarga de aguas en este tramo, es el efluente de la Empresa Sanitaria Esval, específicamente de la Planta de Tratamiento de Aguas Servidas (PTAS) que trata el agua de todo el centro urbano de la Comuna de Casablanca.

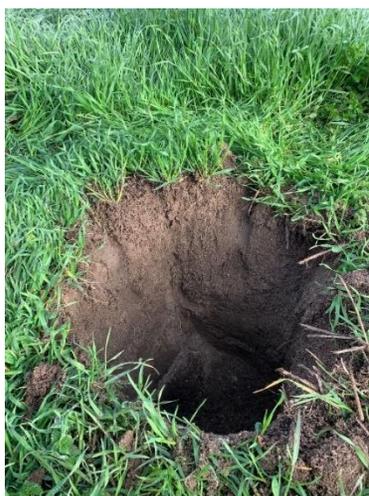
Calicata A:
33°18'27.90"S
71°25'41.43"O

Figura 9. Aplicación de criterio suelos hídricos.

Las calicatas presentaron diferentes características, la primera a pesar de localizarse bastante cercana al curso de agua y presentar una superficie húmeda, los primeros 40 cm de profundidad se presentaron secos y sin indicadores, aun así, se identificó materia orgánica en la superficie y un aumento de la humedad bajo los 50 cm.

Para detectar la presencia de un suelo hídrico se realizaron 3 calicatas de 50 cm de profundidad cada una, en 3 diferentes puntos a lo largo de los 3 km del estero, con el objetivo de analizar los sustratos y confirmar la presencia de ciertos indicadores que dan a conocer la presencia de un humedal.

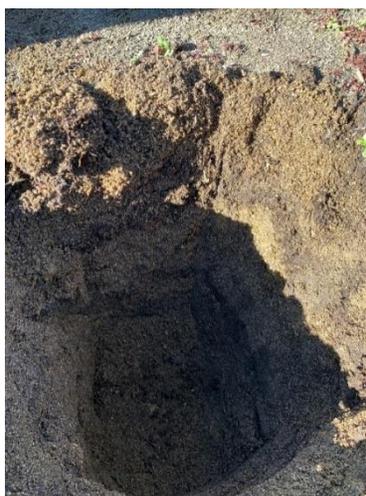
Calicata B:
33°18'39.01"S
71°26'14.91"O

En el segundo caso, se identificaron distintos estratos de materia orgánica de algunos centímetros de espesor (10-15cm), presentando masas blandas y revestimiento de poros.

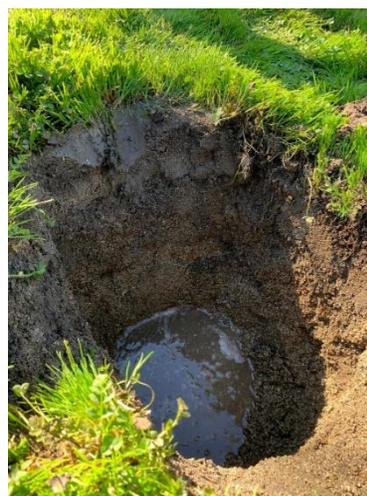
Calicata C:
33°18'52.18"S
71°25'5.31"O

Por último, la tercera calicata presentó una saturación de suelo clara, en donde al pasar los 40 cm de profundidad, comenzó a aflorar agua desde los sustratos más bajos.

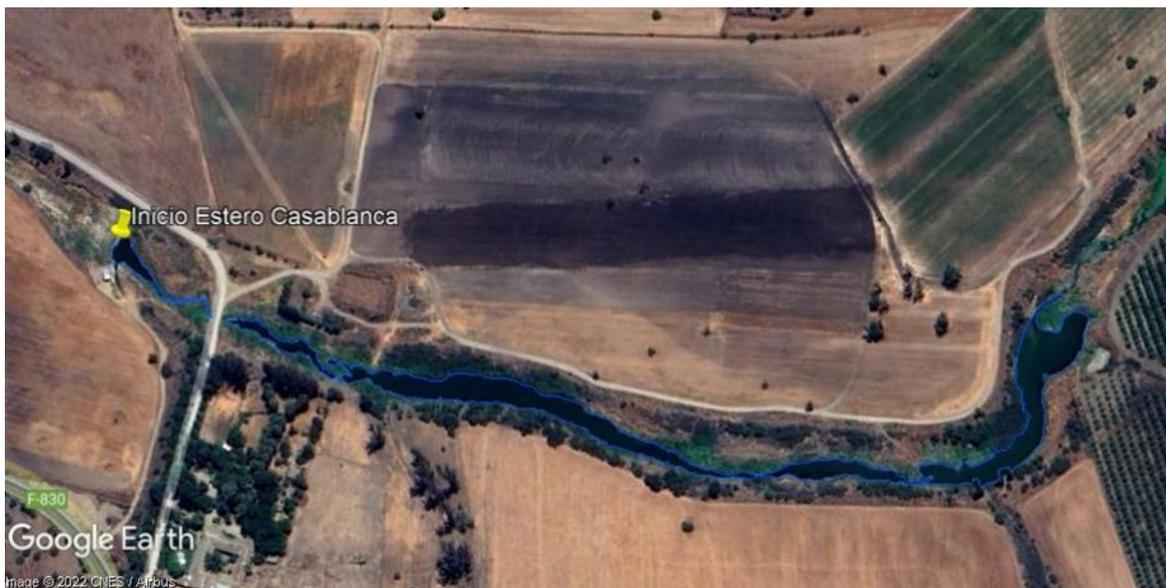
Este es el criterio más claro para poder declarar el estero como humedal, en este sentido el estero presenta gran cantidad de agua, aun cuando las fotografías han sido tomadas en tiempos de baja precipitación.

Figura 11. Aplicación de criterio régimen hidrológico de saturación con fotointerpretación.

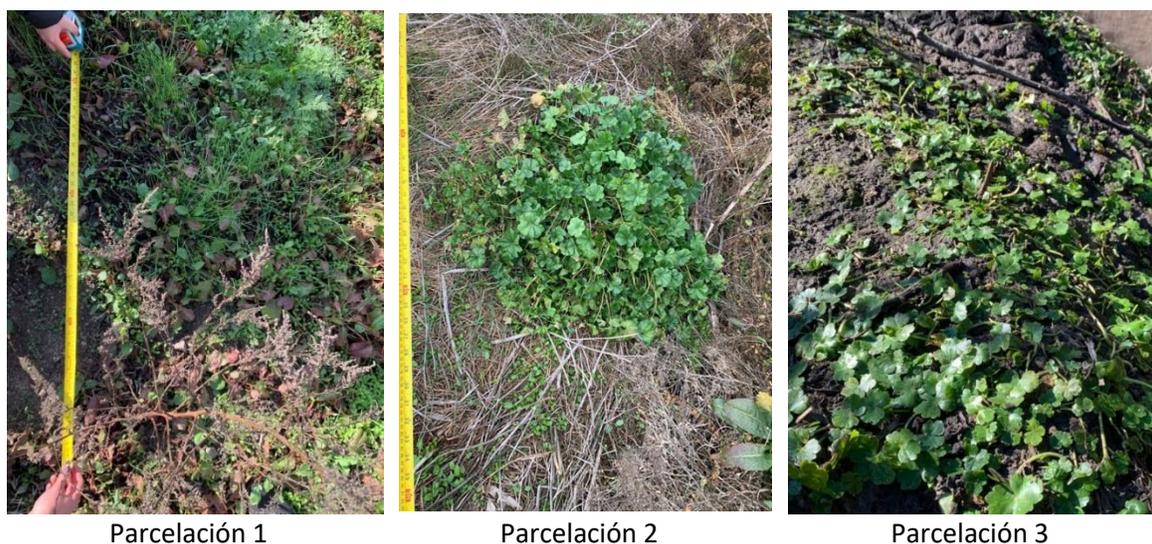
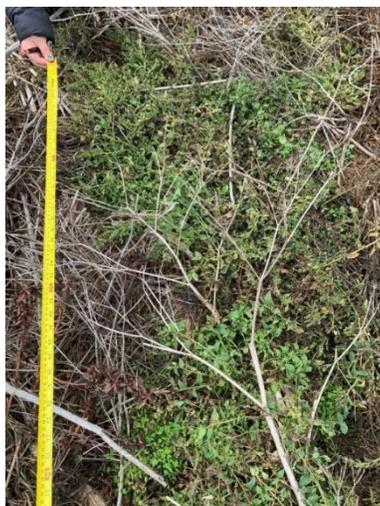
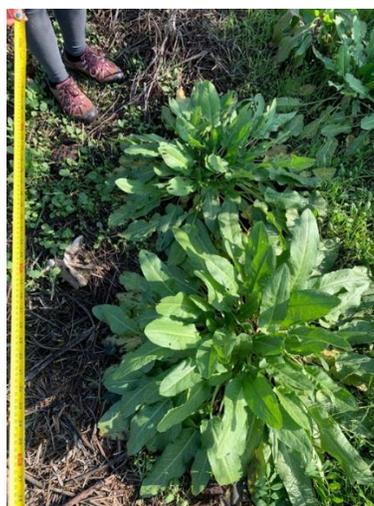
De un total de 32 especies identificadas 21 resultaron ser hidrófitas, por lo que se concluye que el estero de Casablanca puede ser declarado humedal urbano bajo el criterio de vegetación hidrófita.

Figura 12. Aplicación de criterio vegetación hidrófita.

Para el caso del criterio de vegetación hidrófita se realizaron parcelas de vegetación de 1 metro por 1 metro, para que dentro de éstas se identificaran las especies presentes. El área se considerará humedal si la cobertura dominante de la unidad vegetacional muestreada (>50%) corresponde a plantas hidrófitas (MMA, 2022).

Cabe destacar que las especies hidrófilas mencionadas no corresponden solo a las de las parcelaciones, sino también a especies identificadas dentro del área de estudio, sin embargo, de las parcelas estudiadas si existe el cumplimiento del 50% de especies hidrófilas.

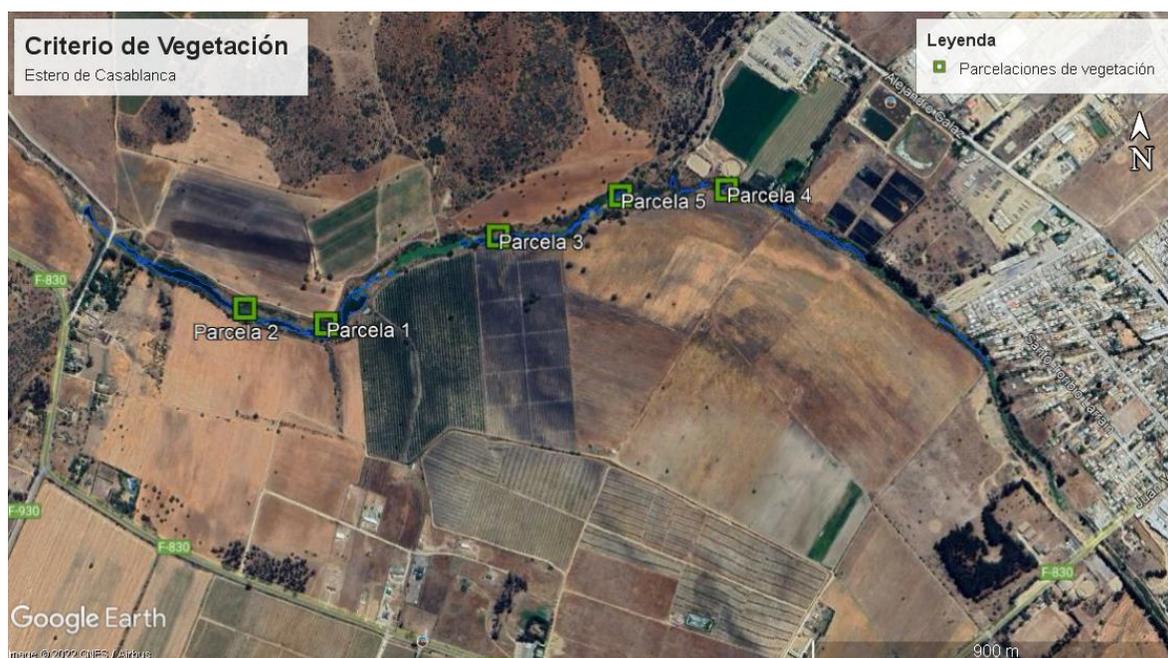
Figura 13. Georreferencia de parcelas para aplicación de criterio vegetación hidrófita.
